# Okál – fenomén svojho druhu

## Dodatočné zateplenie tepelnou izoláciou CLIMATIZER PLUS

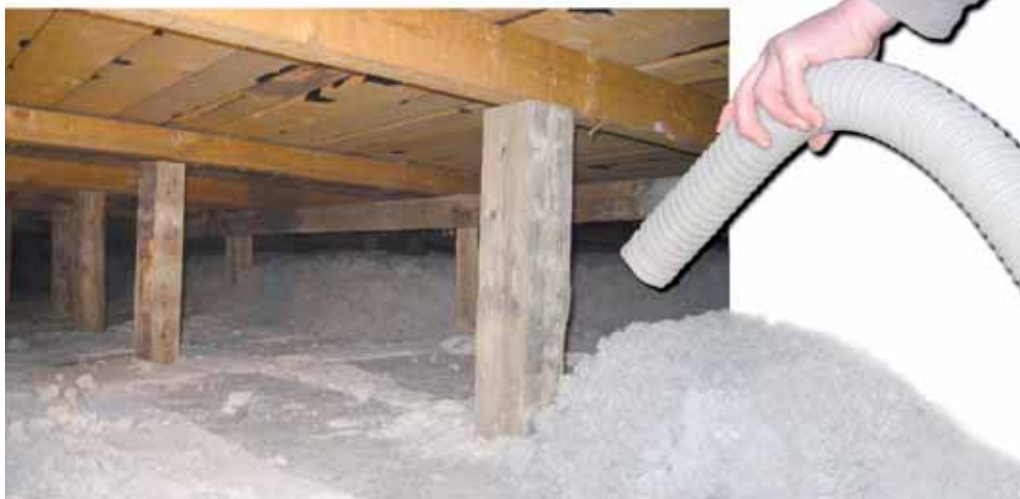
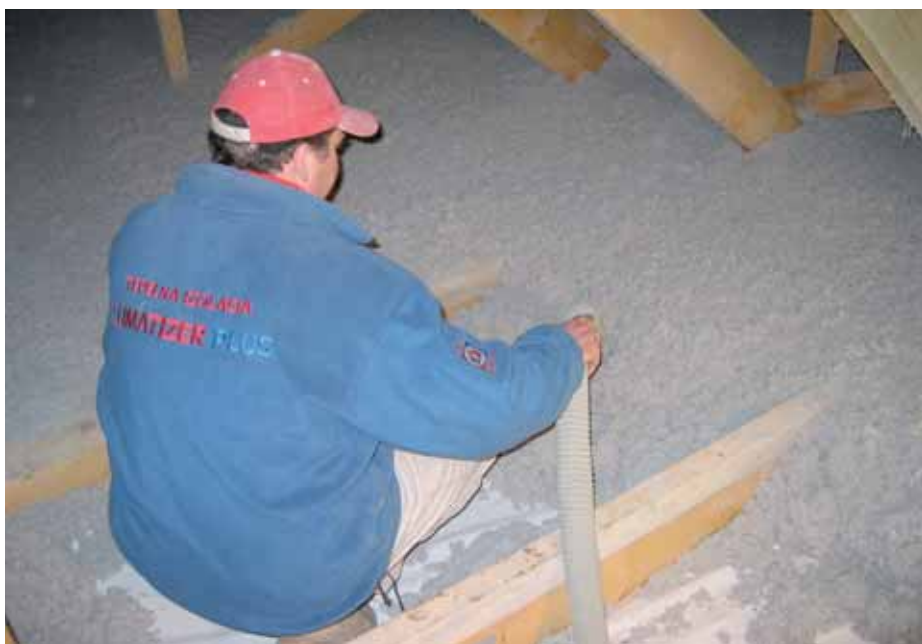
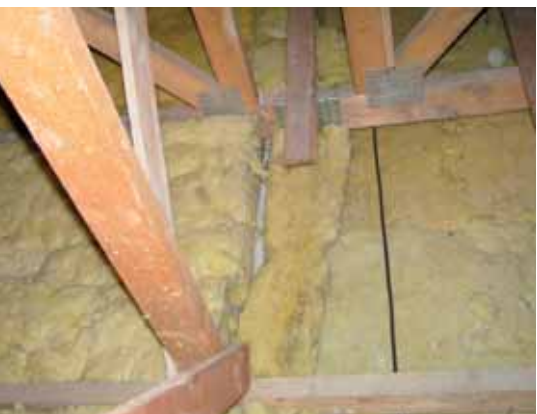
Uvedené defekty, ktoré sa vyskytujú v daných konštrukciách, možno, samozrejme, riešiť, pravda ide už o trochu náročnejšie sanácie. Jedna z možností spočíva v tom, že vonkajšie opláštenie predmetnej budovy sa odstráni, pričom existujúca tepelná izolácia sa taktiež sanuje. Vzniknutý priestor je, samozrejme, potrebné ošetriť, prípadne z hľadiska statiky treba vystaviť niektoré drevené prvky. Možno to urobiť uzatvorením existujúcej konštrukcie dnes už s možnosťou použitia difúzne otvorených materiálov tak, aby

dochádzalo k správne vetraniu tepelnej izolácie a dodatočného doplnenia tepelnej izolácie. Toto dodatočné doplnenie tepelnej izolácie môže spočívať aj v tom, že vzniknutá dutina sa vyfúka tepelnou izoláciou CLIMATIZER PLUS.
